フラットクリンチ・ホッチキス
故障かな？とおもったら、この部分を確認して下さい。

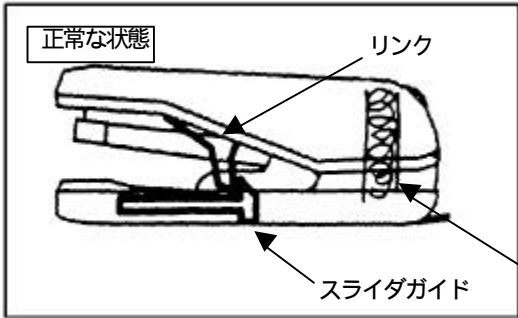
(症状) 針がコの字のまま立っている。(裏側が曲がらない)

原因) リンク(銀色の金属)とスライダガイド(プラスチック)の噛み合わせが正常になっていない。
針を交換する時に本体後ろのボタンを押さないで、上部カバーを開けてしまい、
組み直す時に噛み合わせが逆になってしまった為。(HD-10DFの場合)

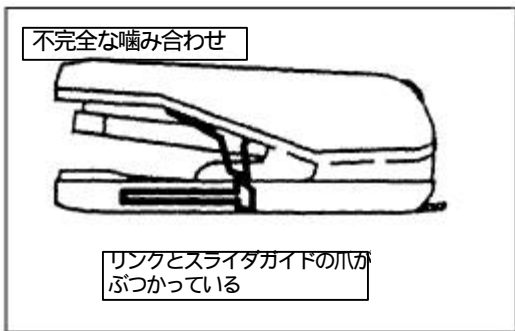
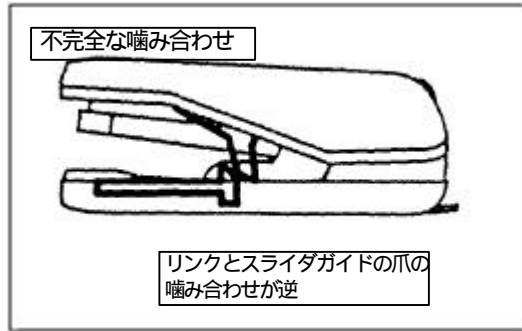
『正常な状態』とは、本体の正面から、「リンクが前、スライダガイドの爪が後」になっている状態

直す方法) 上部カバーを持ち上げながら、リンクとスライダガイドの爪の噛み合わせが正常な状態になるようにして下さい。

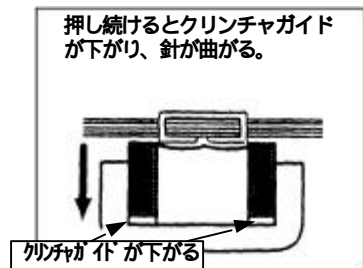
原因) 最後までホッチキスを押ししていない。(特に枚数が少ない時/初めて使われる時に多い。)

解説) フラットクリンチ(綴じ裏を平らにする)機構では、最初に針がコの字のまま紙を貫通した後で、クリンチャガイド(グレー色の受け台)の中に針足の先端が入り込み、クリンチャガイドが下がると同時に針足の先端を曲げています。

そのため、紙を貫通した時にホッチキスを押す事を止めてしまうと、綴じ裏が曲がらずに、まっすぐ立ったままになります。

直す方法) クリンチャガイド(グレーの受け台)が、綴じた時に下がった事を確認して綴じて下さい。

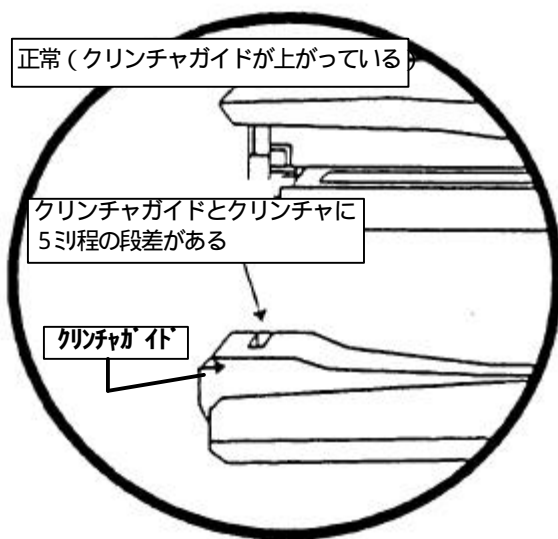
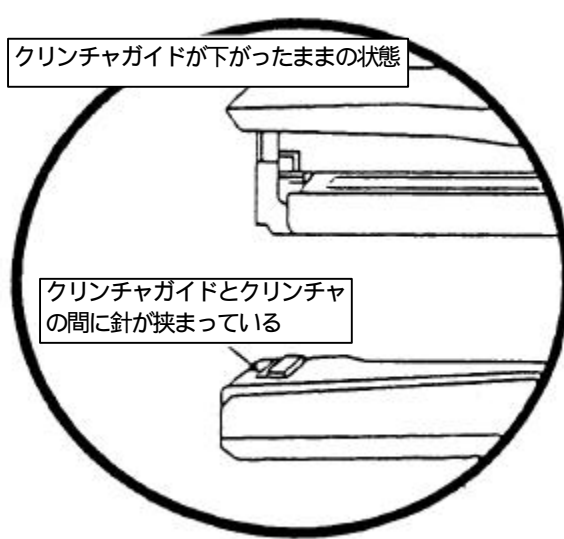
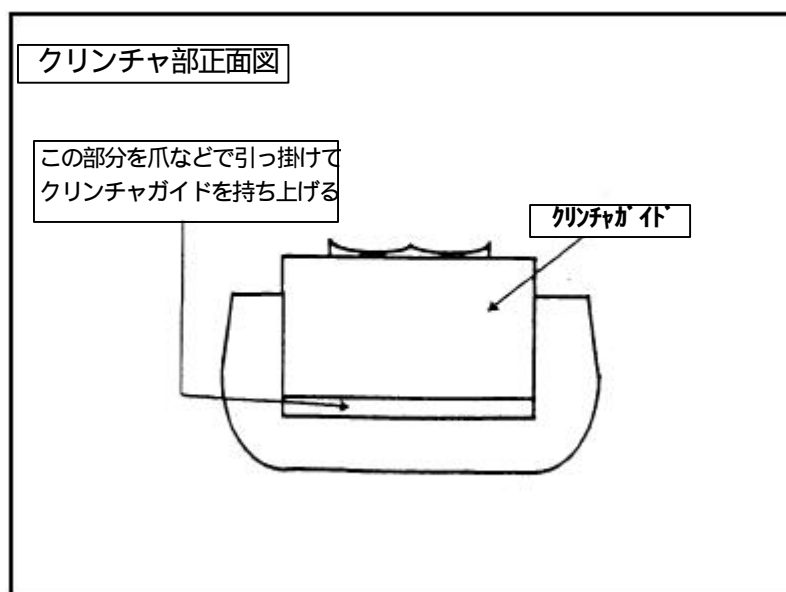
症状)針を平らに綴じる事が出来ない。(不揃いになる。)

原因) クリンチャガイド

(グレイの受け台)とクリンチャ(銀色の針を曲げる溝)の間に折れた針が挟まっている

解説) 綴じる時にクリンチャガイドが下がることによって綴じ裏を平らにしていますが、この場合はクリンチャガイドが下がりっぱなしになっている状態です。何もしていない状態でクリンチャガイドとクリンチャに5mm程差が出来ているものが正常です。

直す方法) クリンチャガイドを爪などで上に持ち上げてあげれば、折れた針を取り除く事が出来ます。

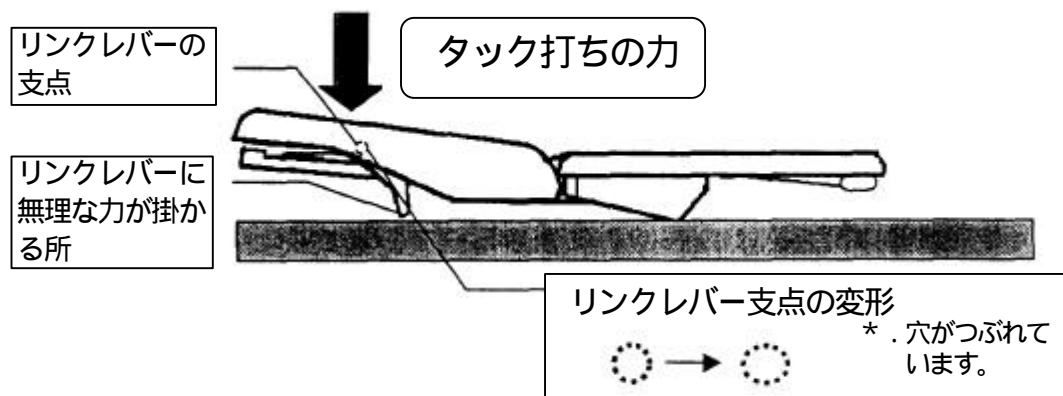
フラットクリンチ・ホッチキスHD - 10DF をタック（平打ち）に絶対に使わないで下さい。（部品破壊で故障につながります）

針が“コ”の字のまま立っている（裏側に曲らない）

下図のように、タック（平打ち）されて、リンクレバーに無理な力が掛かり、支点部を変形させ、その後に使用するとリンクレバーが外れてしまい、クリンチスライダを内側に移動できなくなり、フラットクリンチ（正常な綴り）が出来なくなって、針が“コ”のままに立ってくる。

タック打ちが必要な場合は、マックス(株)のHD - 10N(定価350円)、HD - 10D(定価500円)又はHD - 10(オープン定価)の商品をお使い下さい。

機械に針をセットしたままでの空打ちは避けて下さい。

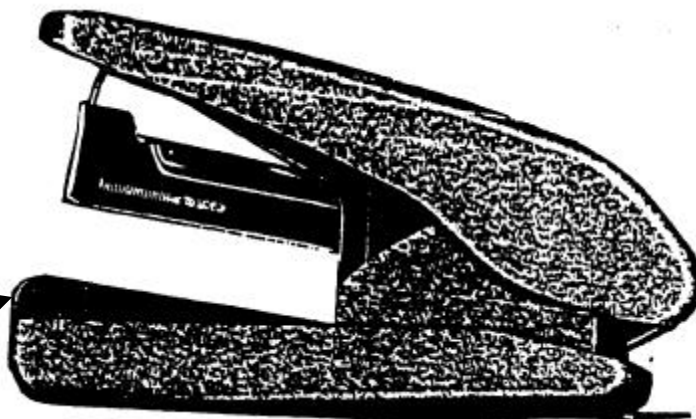
通常は
クリンチャガイドが
上っています。

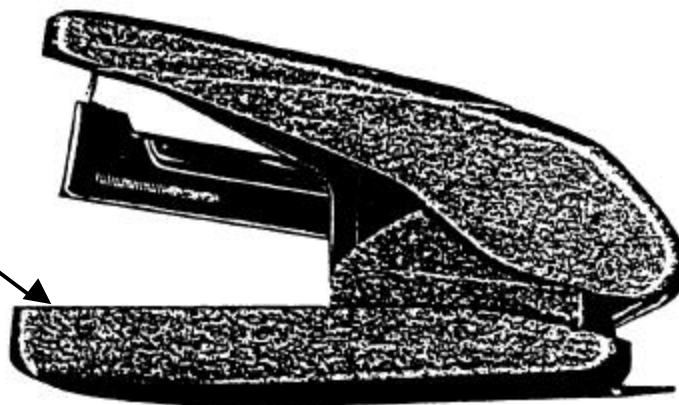
クリンチャガイドが
下ったままでした。

原因：針より狭い隙間に、何かの拍子で刺さってしまい、クリンチャガイドが動かなくなったようです。
